Wirtschaftseinheit 2601

Stadtteil: Musterhaagen

Muster-Stadt

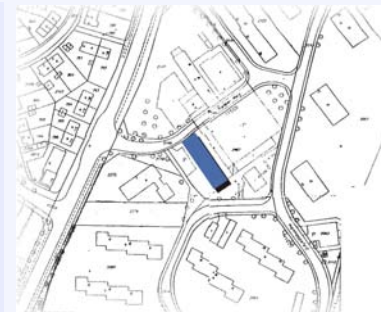
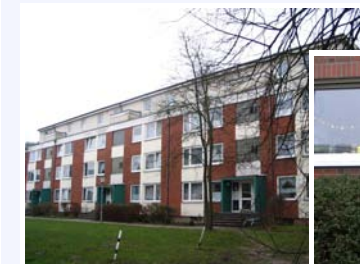
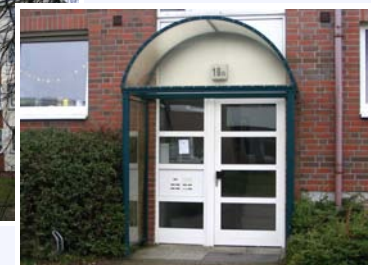
Dies ist das zweite der beiden 3-geschossigen Gebäude des Betrachtungsbestandes. Auch hier befinden sich so genannte Tiefkeller, die vermutlich auf Grund von Grundwasser Feuchtigkeit aufweisen, ebenfalls durch das Betreiben mehrerer Pumpen bekämpft. Die detaillierte Risikoabschätzung muss ggf. über ein Sondergutachten erfolgen. Das Wohngebäude verfügt über einen Aufzug, die Kabine wurde bereits erneuert. Die Fassade ist mit kleinen Mosaikfliesen versehen. Diese wurden in den letzten Jahren aufgearbeitet, des Weiteren wurden die Loggia-Brüstungen zu großen Teilen erneuert, nur an den Giebelseiten finden sich alte Brüstungen. Fassade und Flachdach zeigen keinen zeitgemäßen Wärmeschutz.
